## 安全管理委員会からの耳より情報 VOL. 4

医療・介護ベッドのサイドレール(ベッド柵)の安全点検は行われていますか？

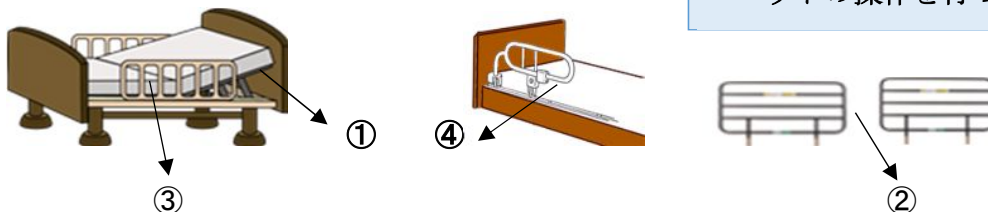
- ① ヘッドボードとサイドレール等のすき間
- ② サイドレールとサイドレール等のすき間
- ③ サイドレール内の隙間
- ④ ベッド用グリップの固定レバー

隙間の目安は直径6cmの物が入り込まない、もしくは31.8cm以上

直径12cmの物が通らない

利用者の状態を確認しながら、ベッドの操作を行っていますか

\* 医療・介護ベッド安全普及協議会作成「医療・介護ベッド安全点検表」より抜粋。
